HASPA-FILIALE 237

Stadthausbrücke 12, HH

Planung Heizung, Lüftung, Kälte:
KLIMAhAUS Klima- und
Gebäudetechnik GmbH
Hamburg

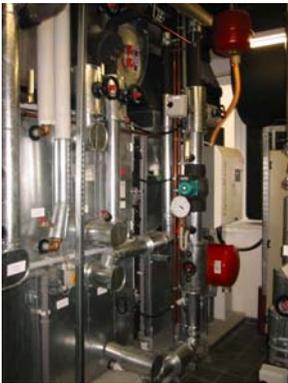
Lüftungs-/Kältezentrale in kompakter Anordnung

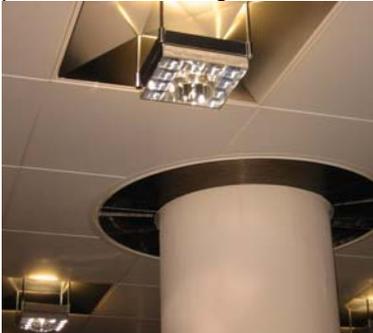
Detail: Säulen-Quellluftauslass

Kundenhalle, Individualkundencenter sowie alle Beratungsräume erhielten einen 3-fachen Außenluftwechsel als Quellluft, teils über Deckenquellluftauslässe, in Kombination mit Kühldecken.

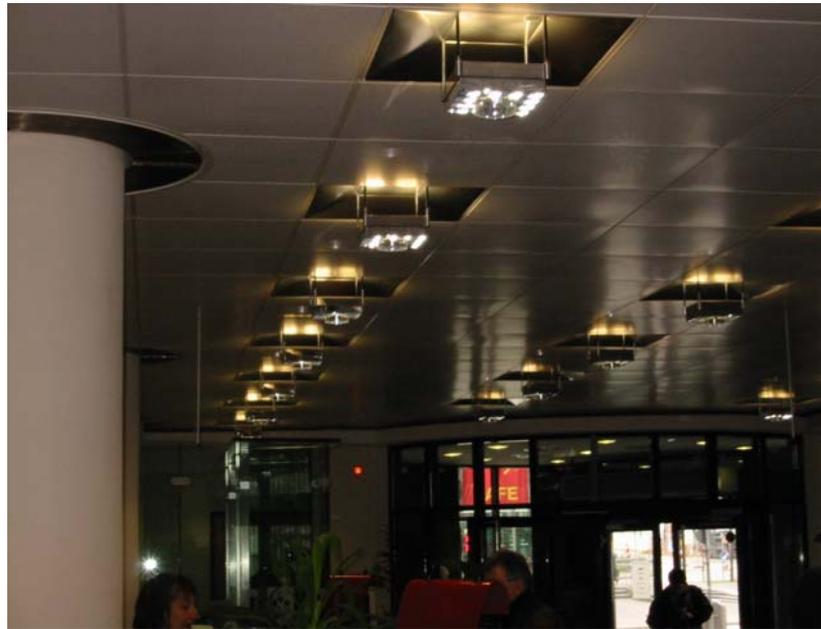
Kühldecke mit direkter / indirekter Beleuchtung
